# HWS AUSBAU AM AUERBACH UNTERLAUF IM ORTSGEBIET VON OBERAUDORF

AUERBACH  
GEWÄSSER III. ORDNUNG - WILDBACH

GEMEINDE OBERAUDORF  
LANDKREIS ROSENHEIM

## ERLÄUTERUNG ZUM VORHABEN

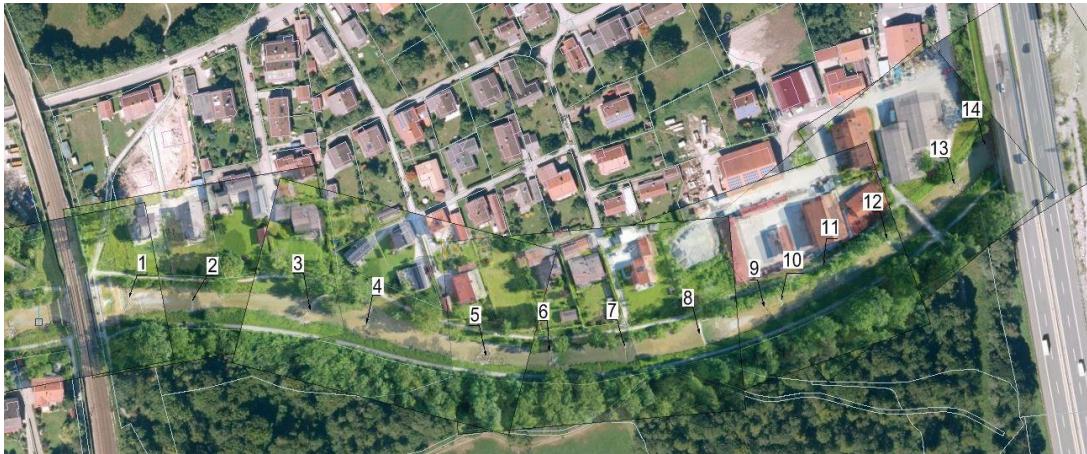
**Abbildung 2: Lage der Querbauwerke**

Nach aktuellem Stand befinden sich in dem Bachabschnitt zwischen der Eisenbahnbrücke und der Inn-Mündung insgesamt 2 Grundschwellen (8, 12), 2 aufgelöste Sohlrampen (5, 9), 6 Sohlriegel (1, 2, 3, 4, 6, 10), 1 Sturzboden mit Spundwand (7), 2 Sohlrampen mit Spundwand (11, 13). Somit sind es insgesamt 13 vorhandene Schutzbauten im Vorhabensbereich. Die Lage der einzelnen Schutzbauten ist in Abbildung 2 dargestellt.

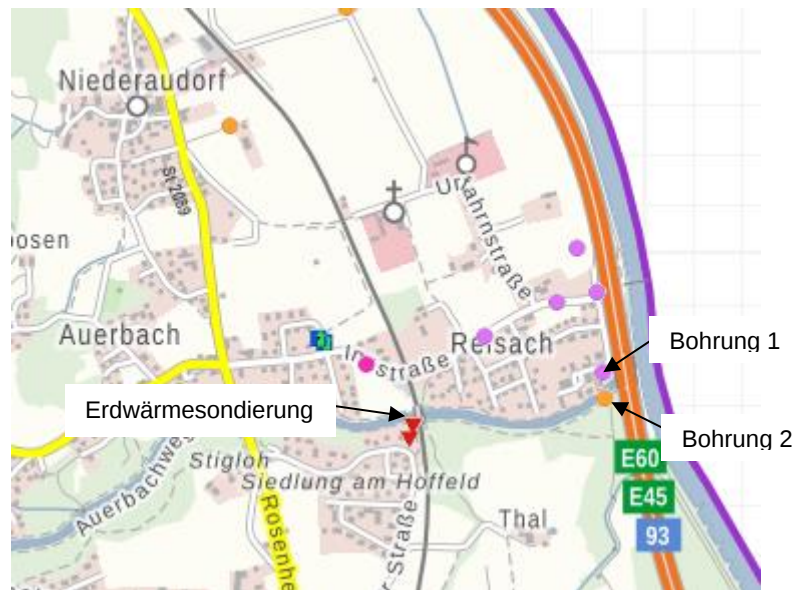
**Abbildung 3: Lage der Rammkernbohrungen und der Erdwärmesondenbohrung (UmweltAtlas 2021)**

Für den Vorhabensabschnitt liegen zudem Schicht- und Grundwasserdaten von zwei Rammkernbohrungen sowie einer Erdwärmesondenbohrung vor, welche Aufschluss über die Zusammensetzung des Bodens sowie über den Grundwasserstand geben. Die Daten wurden vom Bayerischen Landesamt für Umwelt zur Verfügung gestellt. Die genaue Lage der Bohrungen ist in Abbildung 3 dargestellt.
