Spechtschäden an Fassaden

Michael Hladik

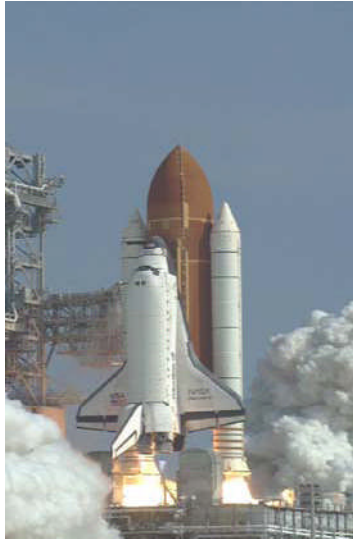
NASA Spechtschäden im Weltraumzentrum

Bilder oben: Der zwischen den beiden Trägerraketen liegende Haupttank für den flüssigen Wasserstoff ist mit einer dicken Dämmschicht isoliert ¹⁾. Spechte, im amerikanischen „Woodpecker“ genannt, haben diese Dämmung beschädigt (Pfeile).

In den Löchern der Kälteisolierung könnten sich Eisklumpen bilden, die beim Startvorgang die Außenhaut des Space Shuttle beschädigen könnten. Die Folge: Startvorbereitungen abgebrochen, Start verschoben.

Mitte: Für die Reparatur musste das ganze System (Trägerrakete, Treibstofftanks und die Raumfähre Space Shuttle) wieder aus der Startrampe ausgebaut und mit der überdimensionalen selbstfahrenden Lafette wieder in die Montagehalle zurück gebracht werden.

Rechts: Erst mit wochenlanger Startverzögerung war der Start dann möglich.

¹⁾ Die Dämmung am Haupttank der Rakete verhindert, dass der flüssige Wasserstoff (-253°C) verdampft, es ist somit eine Kältedämmung. Im Gegensatz dazu verhindert die Dämmung an Bauwerken, dass Wärme aus dem Gebäudeinneren nach Außen abfließen kann, deshalb ist es eine Wärmedämmung. Die Aufgaben beider Dämmungen sind gleich: Temperaturabfluss verhindern

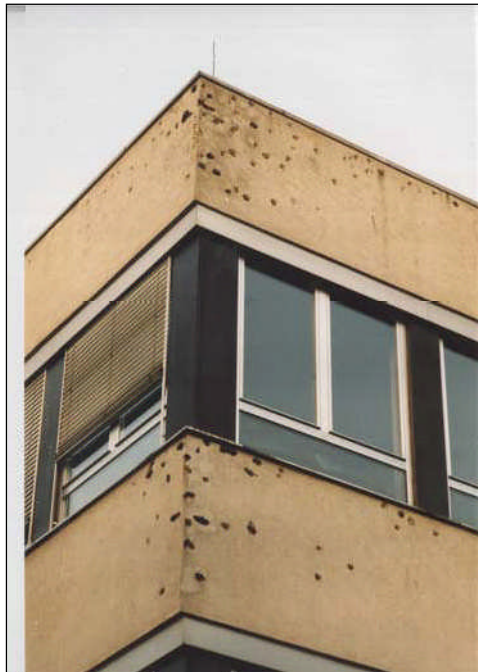
Schule Neunkirchen, N.Ö.

Links: Rund 90 Löcher auf ca. 5 m²

Ein geradezu sensationelles Beispiel dafür ist ein Gebäude eines Schulzentrums in Neunkirchen, südlich von Wien. Dort hat ein Specht im Bereich einer Gebäudekante, auf einer Fläche von insgesamt ca. 5 m² rund 90 (in Worten: neunzig !!!) Löcher mit Durchmesser zwischen 2 bis 10 cm gehackt. Siehe Bilder nächste Seite.

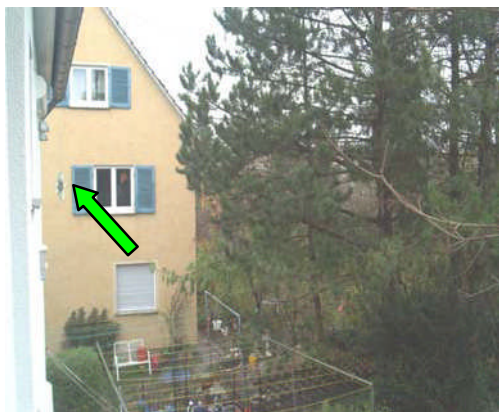
Der unmittelbar angrenzende Wald hat einen Specht an diese Hausfassade gelockt. Ein Spechtloch war die Folge. (Pfeil gelb). Den Rat zu Windspiel oder Vogelsilhouette hat der Hausbesitzer kombiniert und einen Kinder-Flugdrachen, mit der Abbildung eines Greifvogels (Pfeil grün) zur Abwehr eingesetzt. Ließ der Wind den Drachen zu Boden fallen, war der Specht sofort wieder am Loch. Erfolg nach besserer Befestigung: Nach mehrtägigem Schimpfen aus sicherer Entfernung, hat der Vogel aufgegeben.

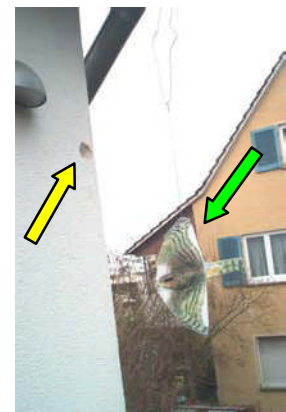
Eine weitere, etwas aufwändigere Möglichkeit, ist das Aufstellen und Befestigen von **Großvogel-Attrappen**. Solche meist aus Kunststoff hergestellten 1:1-Nachbildungen von großen Vögeln (Uhu, Eule, Storch, ...) sind zwar nicht ganz leicht zu beschaffen, aber sehr, sehr wirksam. Sie lernen dem Specht das Fürchten. Das schon erwähnte Specht-Pärchen an einem Nürnberger Wohnhaus wurde allein durch das Aufstellen einer Storch-Attrappe am Rand des Flachdaches, einige Meter oberhalb des besagten Spechtloches, binnen Stunden vertrieben - Auf Nimmerwiedersehen!
